BALIKESİR ZAĞANOS MEHMED PAŞA CAMİSİ MİNBER KAPISI'NIN DÜŞÜNDÜRDÜKLERİ

Sedat BAYRAKAL*

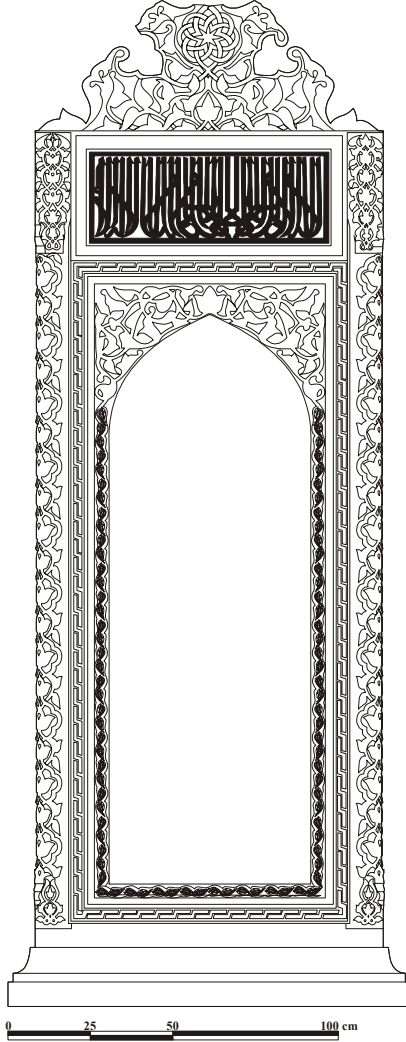
Şek.1- Balıkesir Zağanos Paşa Camisi Minberi. Kapı.(Çizim Aygül Uçar)

Tepeliği, alınlığı, köşe sütuncesi, sövesi, altlık ve başlıkları ile kemer köşelikleri tamamen bezeli olan **kapı**, mermer Erken Osmanlı minberleri içinde son derece önemli bir örnektir (Şek. 1-2; Res. 2). Üst kesimi kırık olan tepelikte, gerek dış konturlardaki kıvrımları, gerekse de yüzeyindeki palmet-rumi-yıldız kabartmalarıyla plastik etki yaratılmıştır (Res. 3). 56 cm genişlik, 157 cm yüksekliğindeki kapı açıklığının zemini bir miktar içerlek yerleştirilmiştir (Res. 4). Kapı açıklığının üzeri, gemi teknesi sivri/teğet kemerle son bulmaktadır (Şek. 1). Kemer köşeliklerindeki saplarından birbirlerine bağlanan rumiler, kemerin tepe noktasındaki palmetle birleşmektedirler. Kemerin üzengi hattından aşağısını, tek sıralı yaprak kompozisyonu doldurmaktadır. Kapı açıklığını içine alan çerçeve yüzeyinde zencirek motifi görülür (Şek. 1). Tüm kapı bezemeleri simetrik konumdadır. Aynalıktaki dikdörtgen kitabe panosunda, aynalı (müsennâ) tarzda;

yazılıdır⁷. Harfler, düz yüzeyli oyma tekniğiyle işlenmişlerdir (Şek. 1; Res. 5).

Daire planlı köşe sütuncelerinin yüzeyleri palmet-rumi kombinasyonu ile doldurulmuştur (Şek. 1-2; Res. 6). Daha sık olmakla birlikte, benzer kompozisyon, dikdörtgen prizma şekilli altlık ve başlıklarda da dikkati çeker (Res. 7). Başlıkları dikdörtgen prizma şekilli olan tek Erken Osmanlı minberidir. Altlık ve başlıkların dış köşeleri pahlanmıştır. Kuzeydeki bölümü köşe sütunceleri oluştururken; güney bölümünde, ana kompozisyonu kapalı formda altıgenlerin oluşturduğu söve bezemeleri görülür. Köşe sütunceleriyle sövelerin toplam genişliği 23.5 cm.dir. Burada bitkisel örnekli köşe sütuncesinin bitişiğine, tamamen geometrik bezeli diğer yüzey yerleştirilmesiyle, bitkisel-geometrik kompozisyonun bir arada görüldüğü farklı bir uygulamaya tanık olmaktadır. Köşe sütuncesi ve söve bezemelerinde oluklu oyma tekniği uygulanmıştır. Kapıdaki tüm motiflerin altın yaldızla boyandığı görülmektedir.

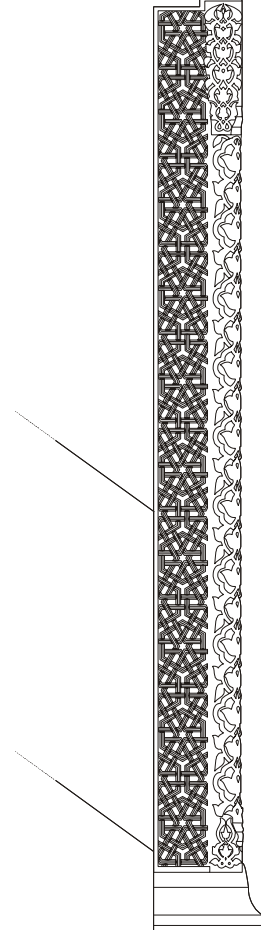
Şek.2- Balıkesir Zağanos Paşa Camisi Minberi. Söve ve köşe sütuncesi. (Çizim Aygül Uçar)

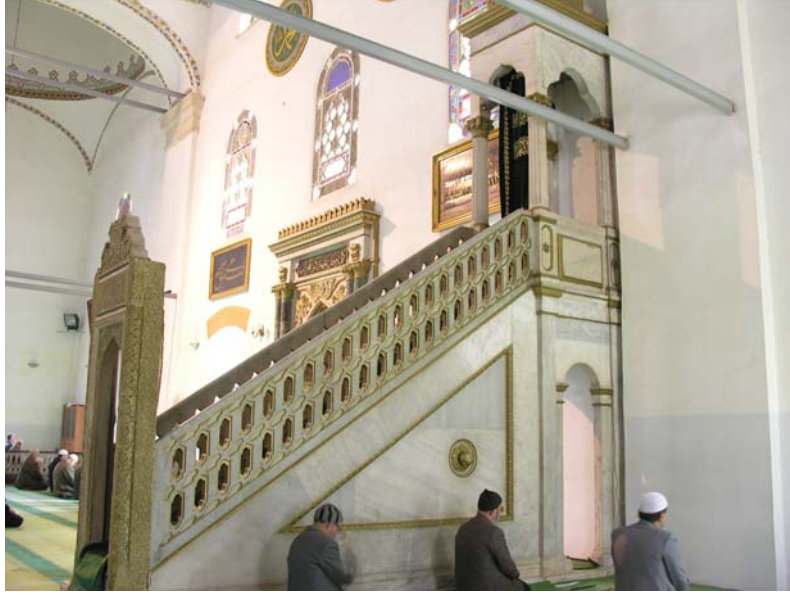
Res. 1- Balıkesir Zağanos Paşa Camisi Minberi. Batıdan genel görünüm.

Tamamen mermerden yapılan minberin yan aynalığı sade tutulmuştur (Res. 1). Aynalıktaki tek bezeme, madalyonun içindeki kabartmadır. Merdiven korkuluğunun iki sıradan oluşan, içleri boşaltılmış dekoratif süs unsurları vardır. Yuvarlak kemerli açıklığa sahip geçit ve köşk korkulukları sadedir. Üç dilimli köşk kemerlerini taşıyan sütun gövdeleri dilimlidir. Başlıkları ise Batılılaşma Dönemi özellikleri taşımaktadır. Minberin incelemeye değer en önemli bölümü kapısıdır.

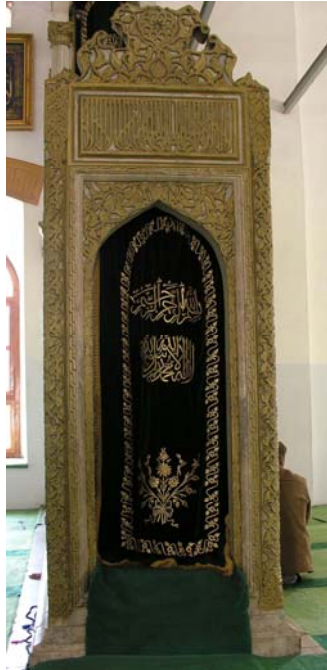
Res. 2- Balıkesir Zağanos Paşa Camisi Minberi. Kapı.

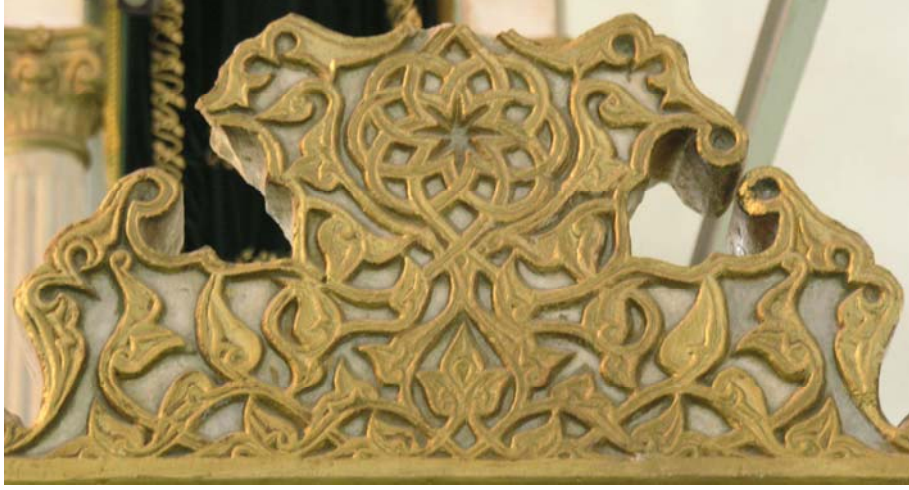
Res. 3- Balıkesir Zağanos Paşa Camisi Minberi. Tepelik.

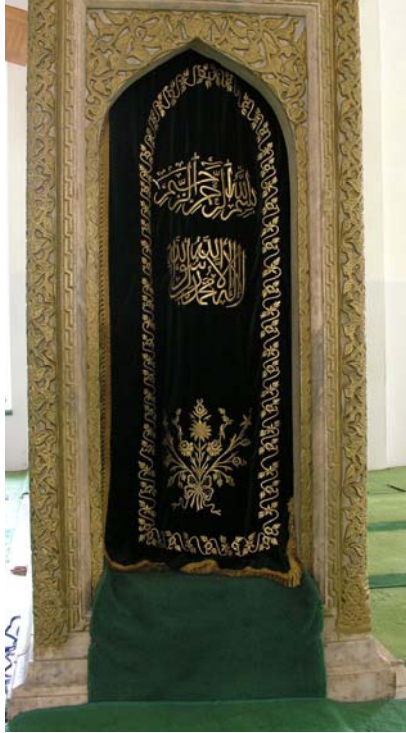
Res. 4- Balıkesir Zağanos Paşa Camisi Minberi. Kapı açıklığı

Minberin bu tarihten kaldığına kanıt olarak verebileceğimiz diğer unsuru, kapı açıklığının kemer formudur. Gemi teknesi/sivri kemer, bu dönemde, Zağanos Paşa minberi dahil 9 örnekte görülmektedir¹⁷ ve -Edirne Üç Şerefeli Cami Minberi hariç- örneklerin tümü de XV. yüzyılın ikinci yarısına aittir.

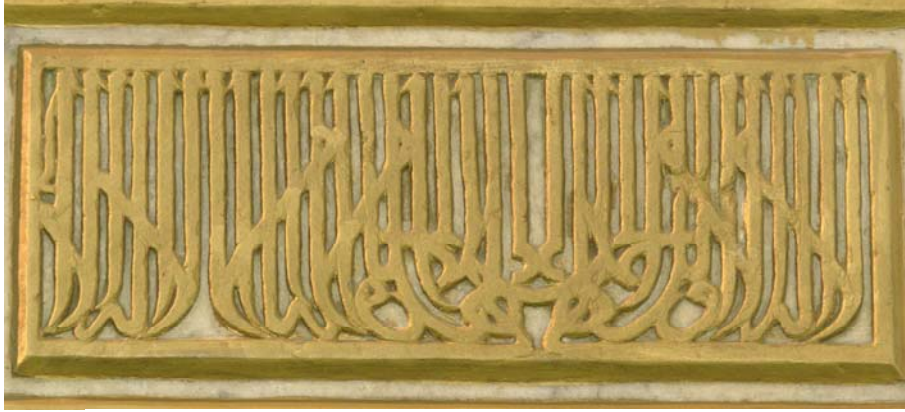
Res. 5- Balıkesir Zağanos Paşa Camisi Minberi. Aynalık kitabesi.

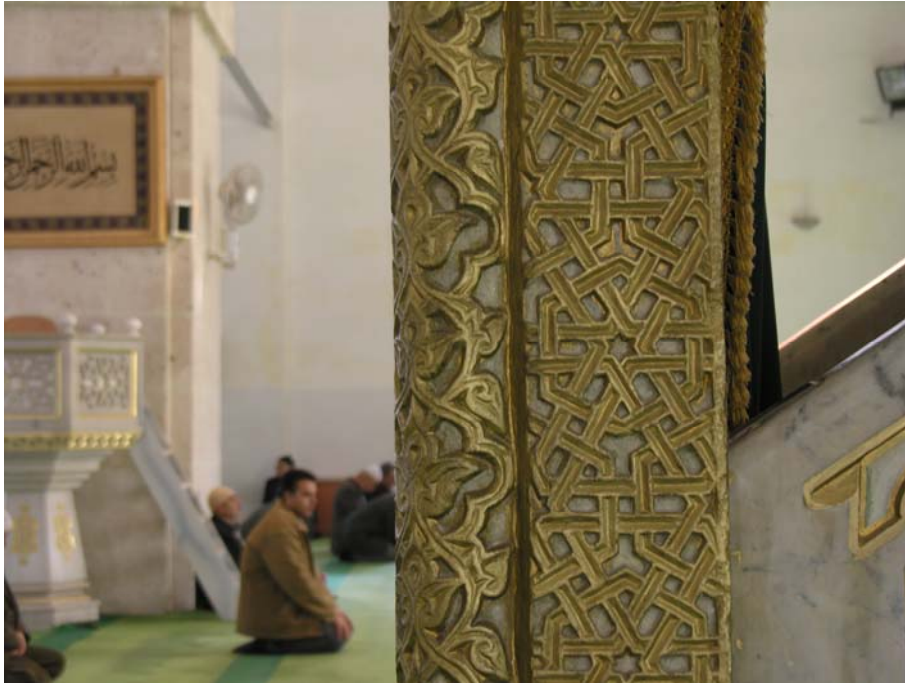
Res. 6- Balıkesir Zağanos Paşa Camisi Minberi. Köşe sütuncesi ve söve.

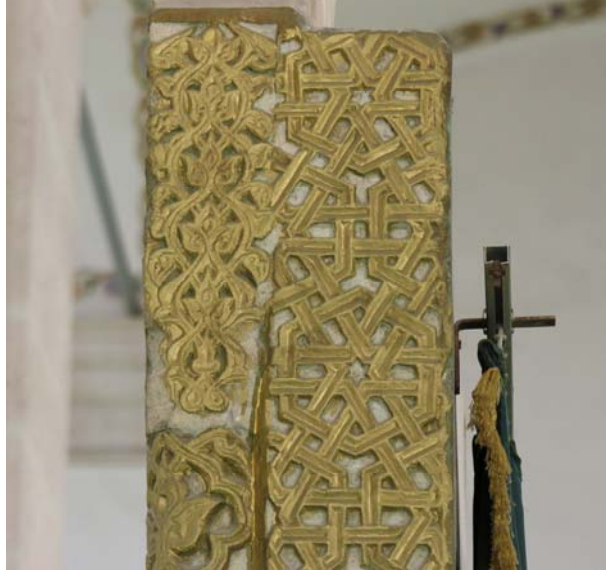
Res. 7- Balıkesir Zağanos Paşa Camisi Minberi. Köşe sütun başlığı ve sövenin bir kesimi

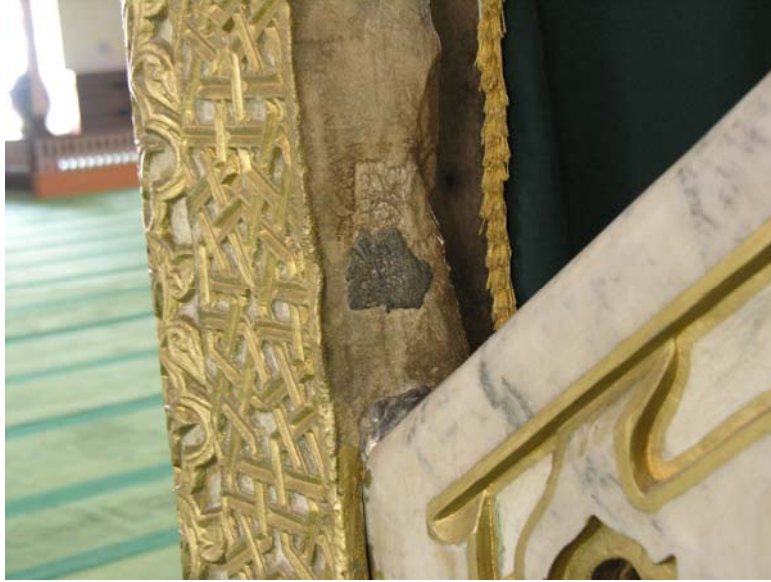
Res. 8- Balıkesir Zağanos Paşa Camisi Minberi. Kapı sövesindeki kurşun kenet izi.
